Umweltverträglichkeitsstudie

- Erläuterungsbericht -

Niedersächsischer Landesbetrieb für
Wasserwirtschaft und Küstenschutz
- Betriebsstelle Brake-

(s. Anlage 1 Übersichtskarte M. 1 : 25.000)

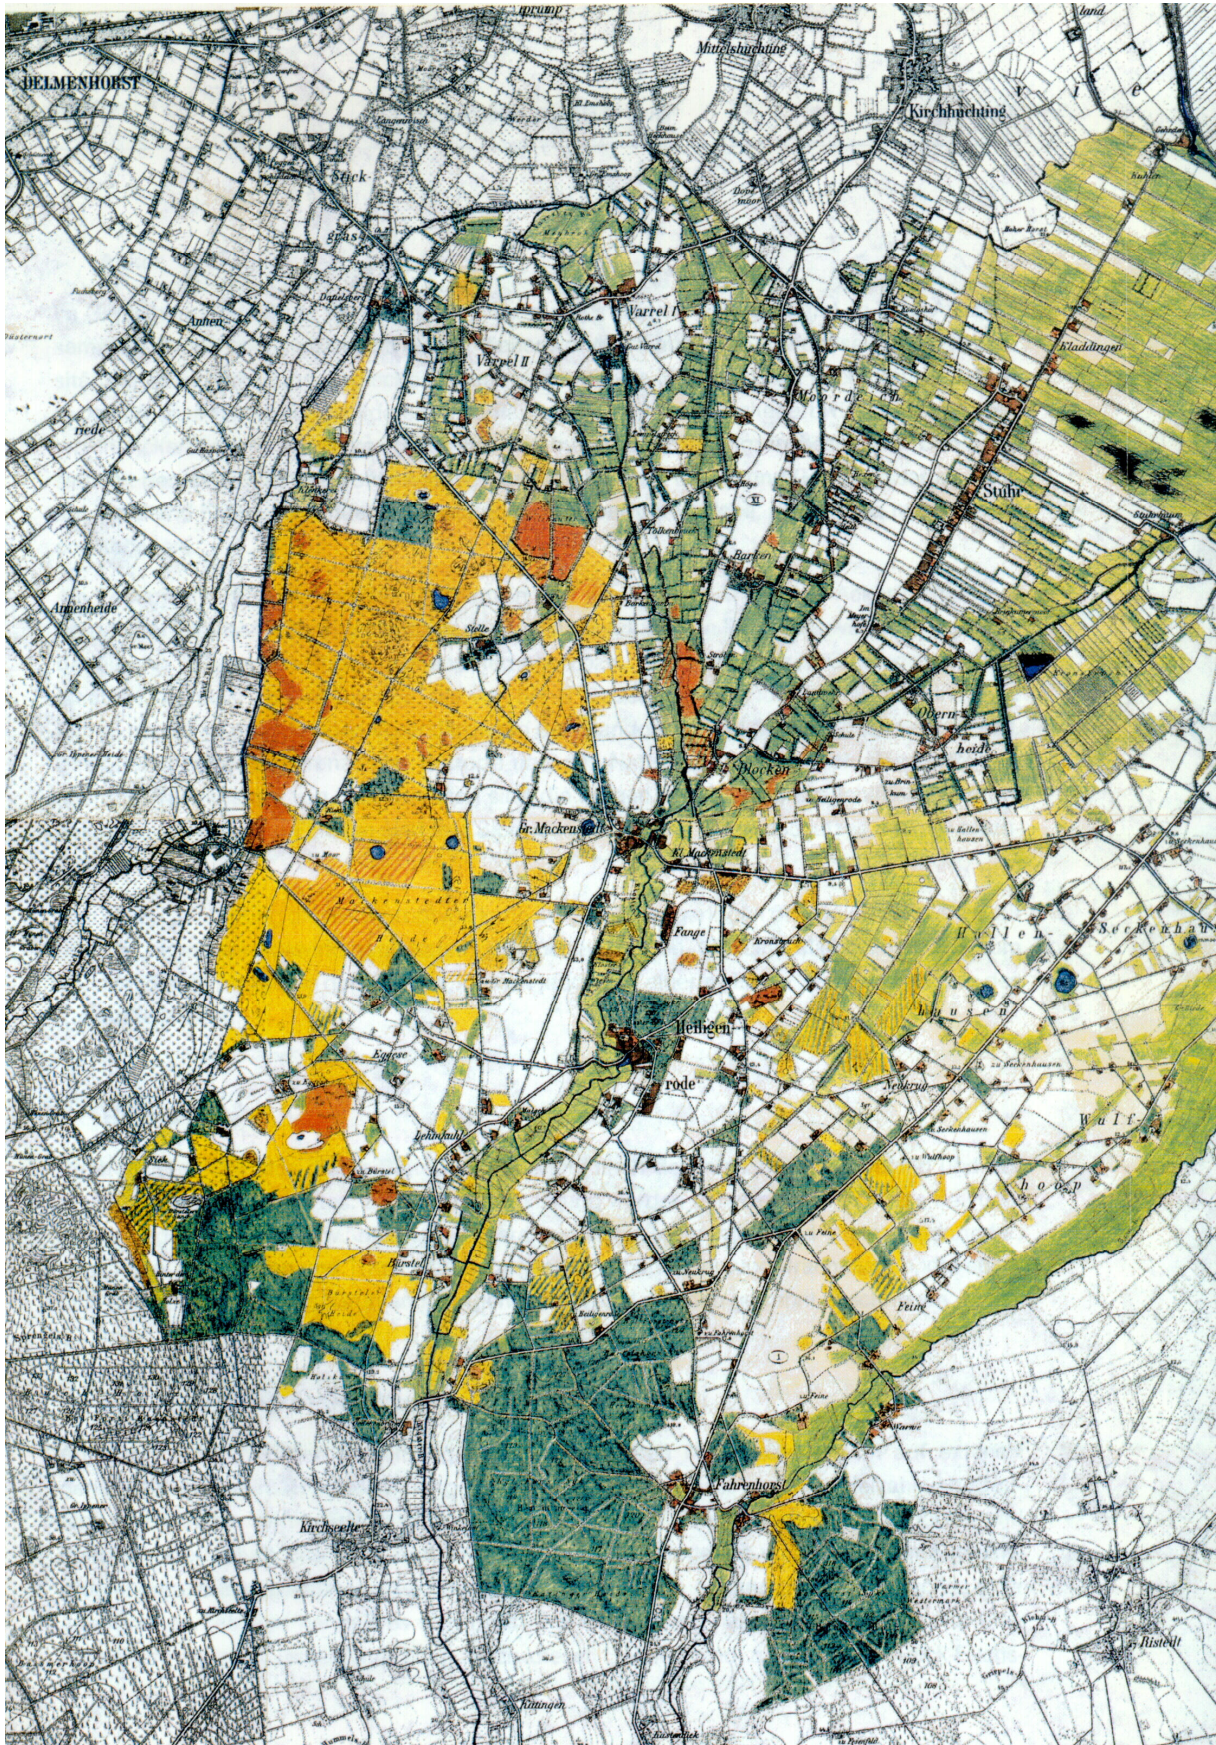
Abb. 8: Preußische Landesaufnahme aus dem Jahre 1895
(Quelle: Landschaftsplan Stuhr 1991):

Die folgende preußische Landesaufnahme aus dem Jahre 1895 zeigt die damalige Landschaftsstruktur im Bereich der Gemeinde Stuhr:

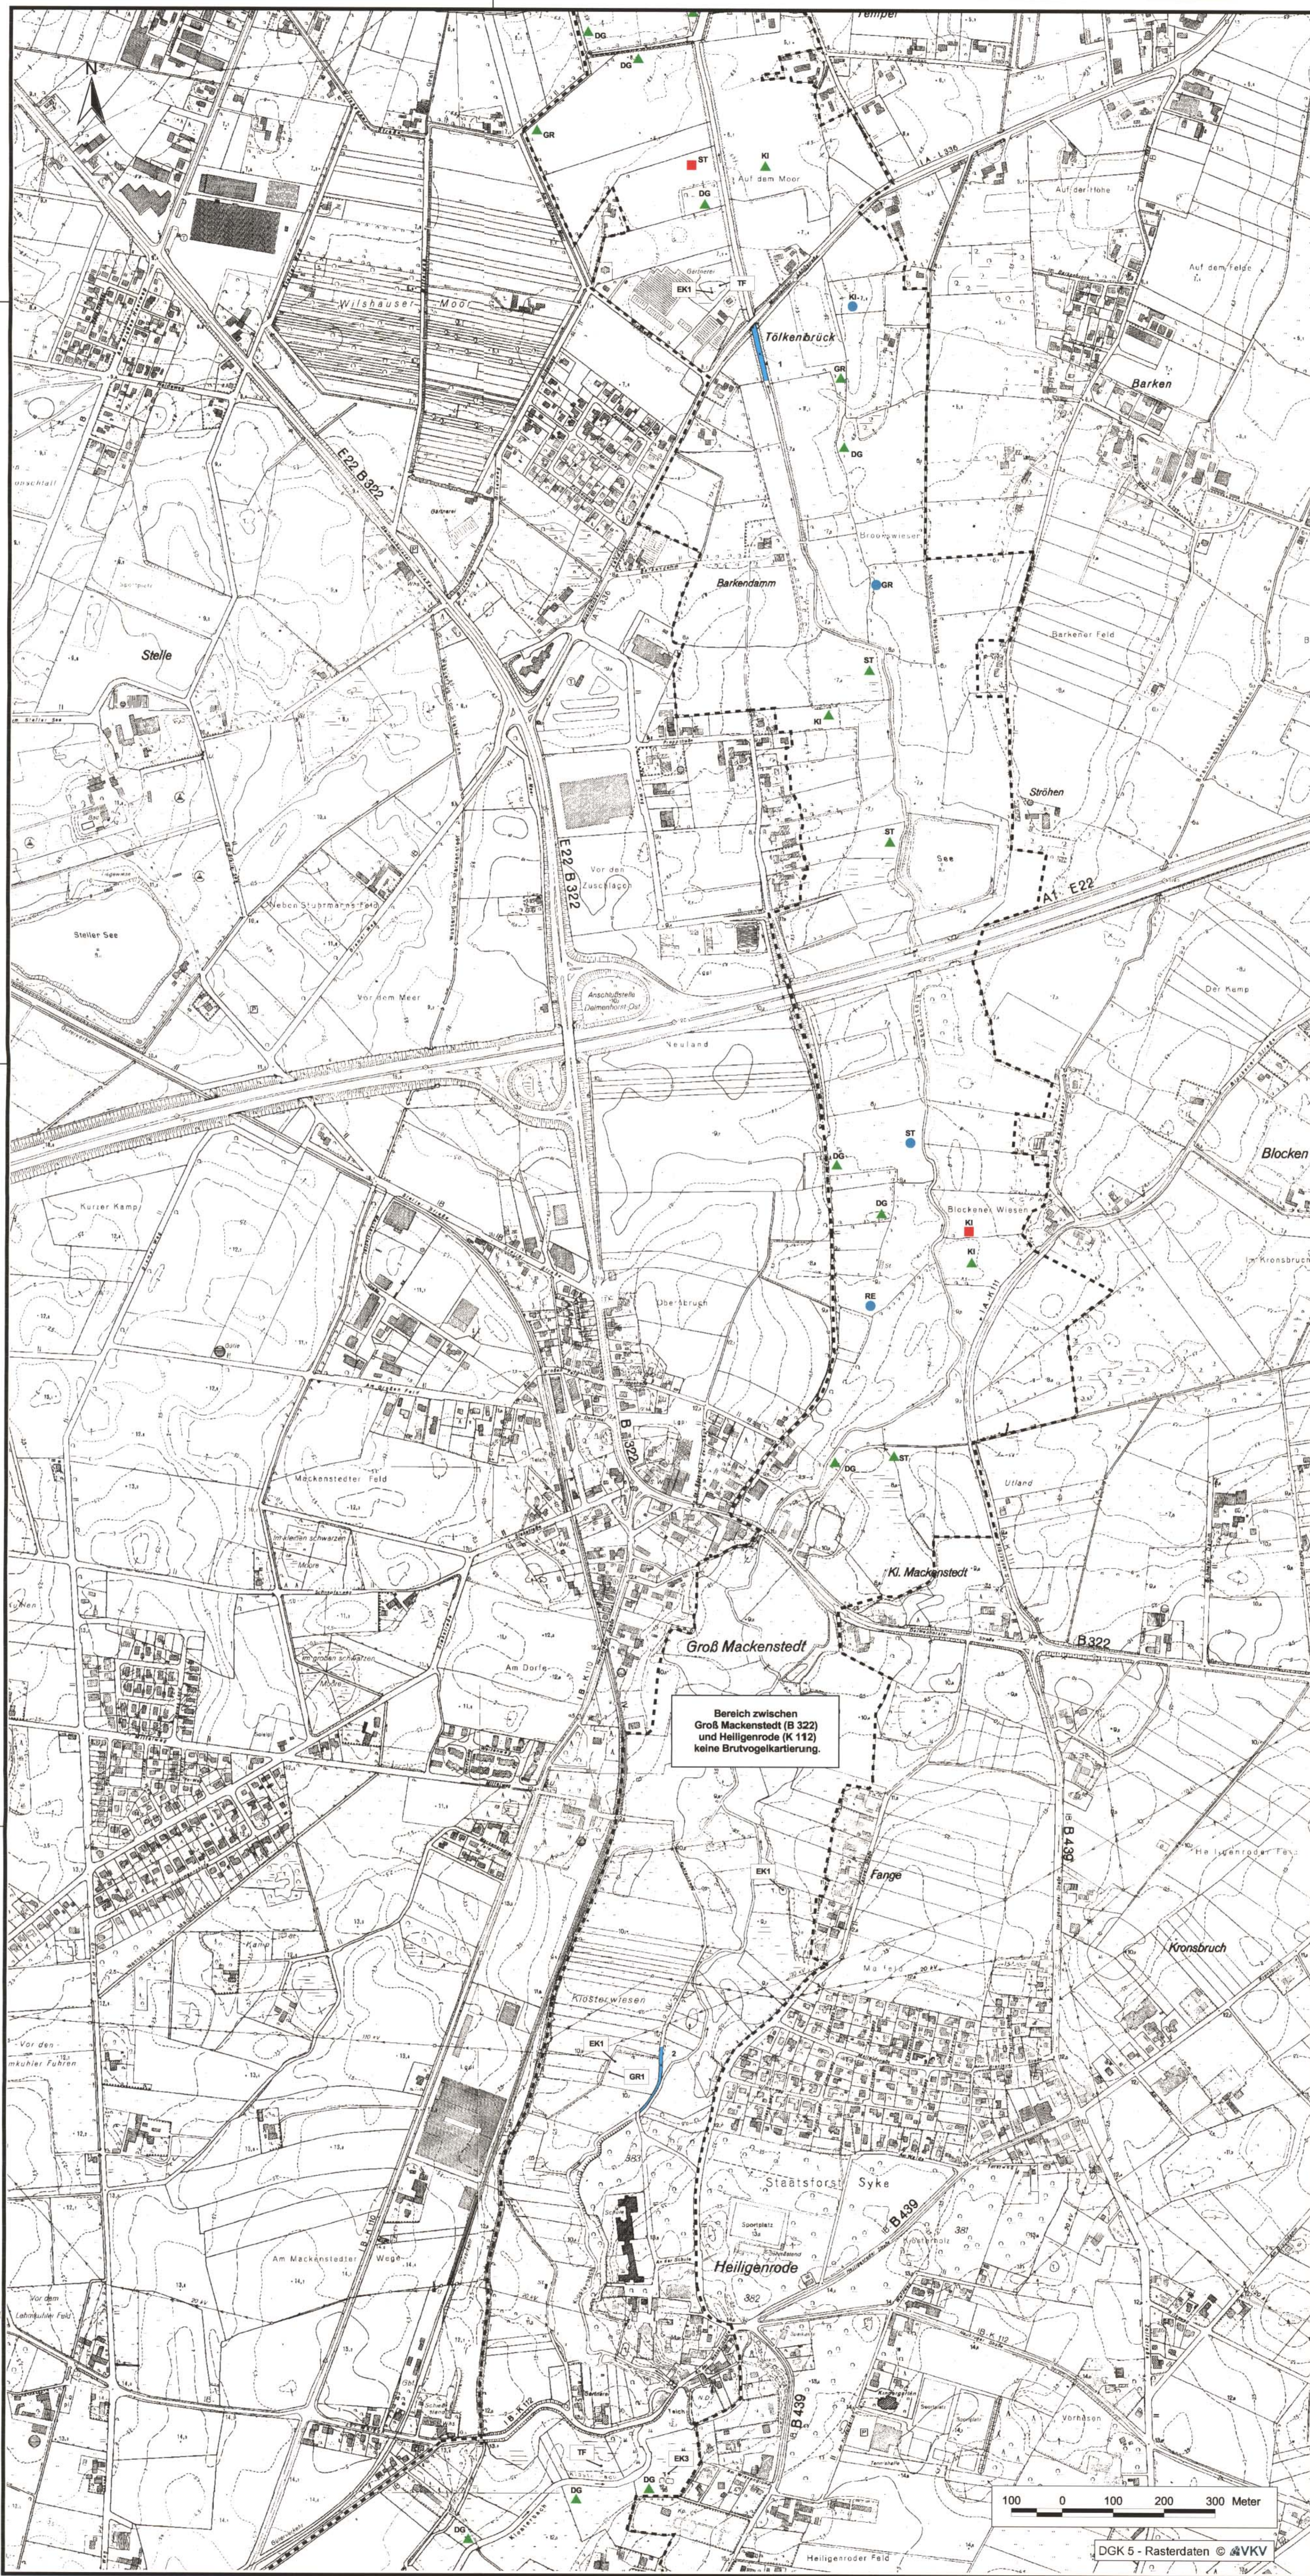
Bereich zwischen
Groß Mackenstedt (B 322)
und Heiligenrode (K 112)
keine Brutvogelkartierung.
